Bö 36:6

Jakobsdalsgatan 28

| Uppdragsnummer | O20974 |
| Besiktningsdatum | 2023-01-04 |

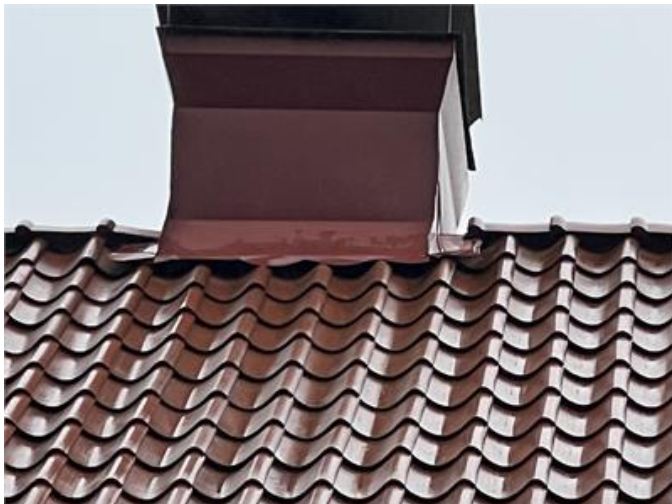
| Besiktningsresultat | | | | | |
|---|---|---|---|---|---|
| Tak/Hängrännor | | | X | | Stuprör/hängrännor är av äldre datum och i behov av rensning/justering, läckage förekommer. Plåtdetaljer av äldre datum förekommer på yttertaget, plåthuvar/vindskiveplåtar som bitvis bristfälligt täcker ut över takpannor förekommer. Se kommentar/riskanalys. |

Exempel på plåtdetaljer som bristfälligt täcker ut över takpannor.

Plåtdetaljer skall hindra fukt att tränga in i angränsande konstruktioner. När plåtdetaljerna är bristfälliga eller när de saknas finns det en risk att vatten kan tränga in och orsaka skador som påverkar fastigheten och inomhusmiljön negativt. Skador i bakomliggande konstruktioner kan inte uteslutas. Det rekommenderas att kontakt tas med en fackman för kontroll av yttertak.

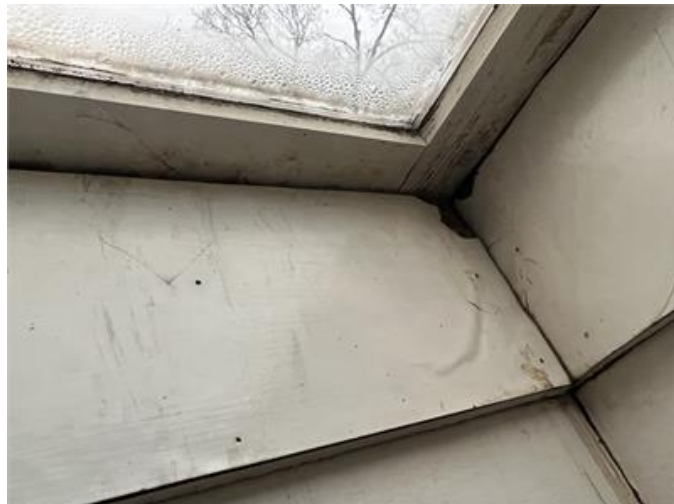
| Besiktningsresultat | | | | | |
|---|---|---|---|---|---|
| Sovrum 5 | | | X | | Fuktfläckar med förhöjda fuktindikationer noterades kring takfönster, takfönster sitter löst och är utan gångjärn och sitter endast fast med hake på insidan. Det rekommenderas att kontakt tas med en fackman för erforderliga åtgärder. |

Fuktfläckar med förhöjda fuktindikationer kring takfönster.
